Diagnóstico Socioambiental do Assentamento Monte Alegre – SP:
O Turismo como Perspectiva

**Diagnóstico Socioambiental do Assentamento Monte Alegre - SP: O Turismo como
Perspectiva**

Dissertação apresentada ao Programa de Pós-Graduação em Desenvolvimento Territorial e Meio Ambiente, curso de Mestrado, na Universidade de Araraquara – UNIARA – como parte dos requisitos para obtenção do título de Mestre em Desenvolvimento Territorial e Meio Ambiente.

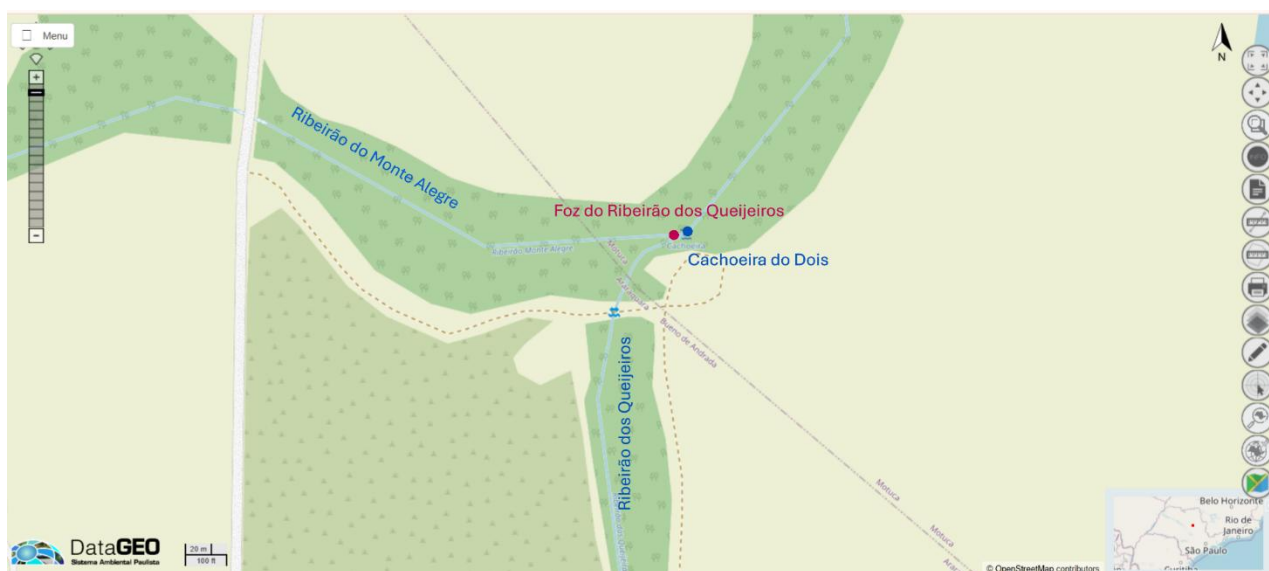
Figura 4: Foz do Ribeirão dos Queijeiros (ponto em vermelho) no Ribeirão do Monte Alegre, contribuindo para a formação da Cachoeira do Dois.

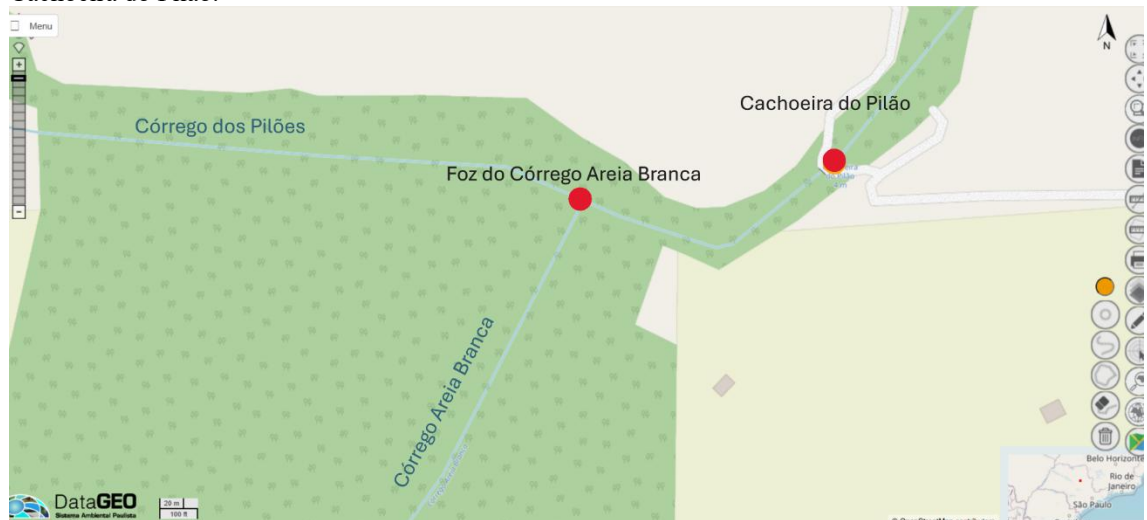
Figura 5: Foz do Córrego Areia Branca no Córrego dos Pilões, contribuindo para a formação da Cachoeira do Pilão.

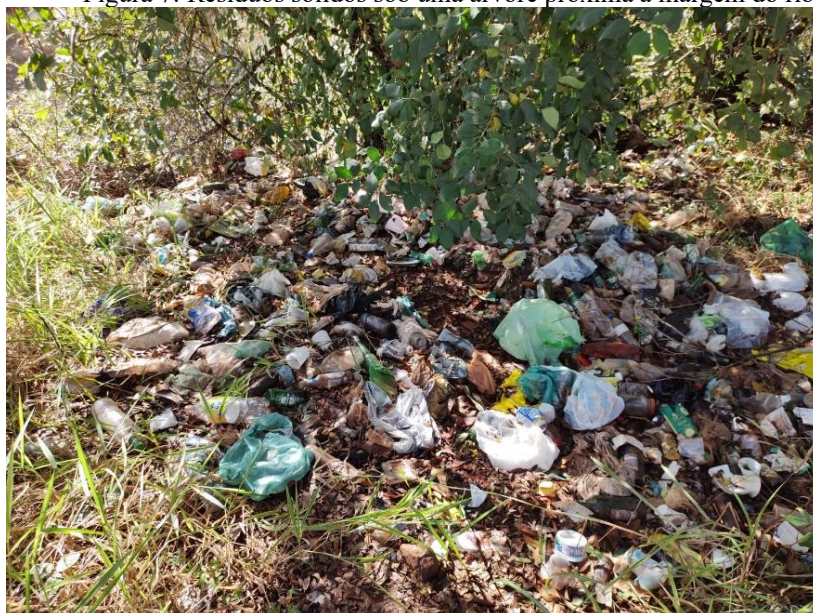
Durante a visita de campo, foram observadas diversas evidências de degradação ambiental associadas ao uso intensivo da área para fins recreativos. Destaca-se a presença significativa de resíduos sólidos nas proximidades da margem do ribeirão, concentrados principalmente sob uma das poucas árvores remanescentes no local (Figura 7).

Figura 7: Resíduos sólidos sob uma árvore próxima à margem do ribeirão.

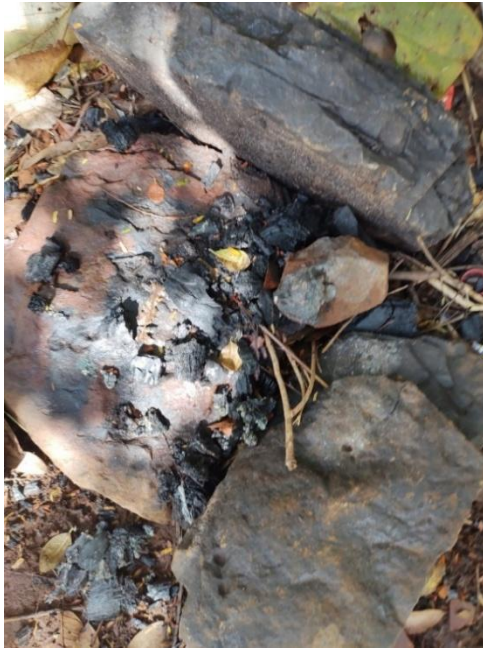
Figura. 8: Indício de uma churrasqueira improvisada na margem do ribeirão.

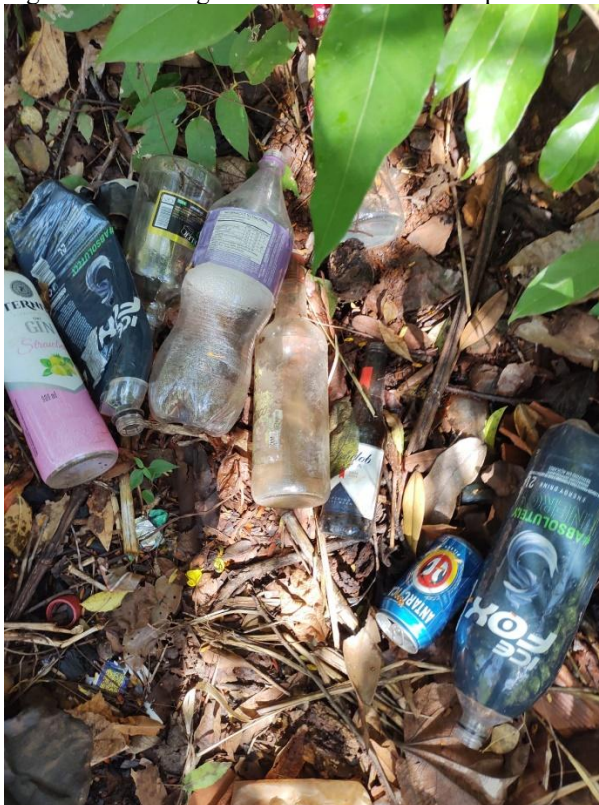
Figura. 9: Embalagens de bebidas alcoólicas próximo à margem do ribeirão.

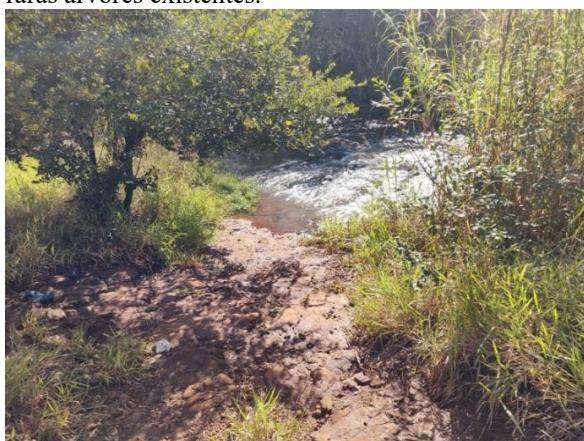
Adicionalmente, foi constatada a escassez de vegetação rasteira, ou mesmo sua completa ausência, em áreas de maior circulação humana, o que evidencia o pisoteio constante e o impacto físico sobre a cobertura vegetal (Figura 10).

Figura 10: Ausência de vegetação em uma das passagens utilizada pelos visitantes. À esquerda, uma das raras árvores existentes.

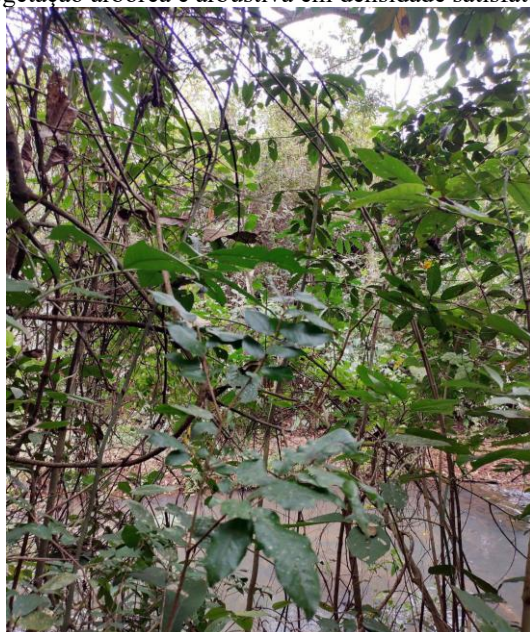
Fig.11: Vegetação arbórea e arbustiva em densidade satisfatória. Observa-se abaixo o leito do ribeirão.

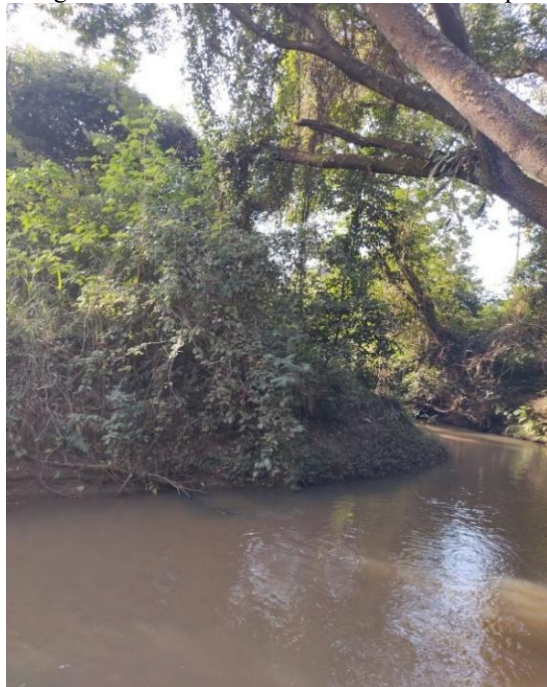
Foi observada erosão leve em uma das margens, com raízes expostas, fenômeno possivelmente relacionado à conformação natural do terreno, por se tratar de um trecho em curva do ribeirão (Figura 13).

Figura 13: Margem direita da foto observam-se raízes expostas indicando uma erosão.

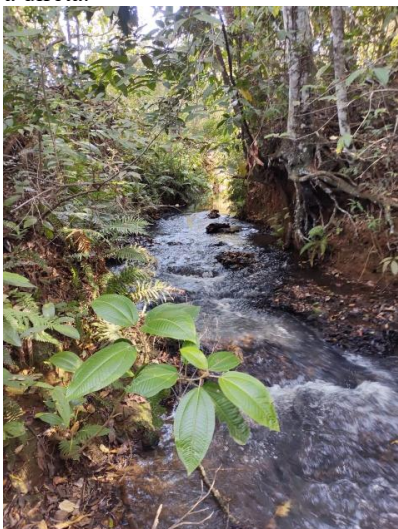
O ponto 4, situado à montante do ponto 1 (considerado de interesse turístico), apresentou características semelhantes aos pontos 2 e 3. O canal do ribeirão não apresentou modificações antrópicas, a vegetação predominante é arbórea, com a presença de arbustos e vegetação rasteira. Também não foi observado nenhum vestígio de descarte de resíduos sólidos. Segundo moradores o ponto não se configura como atrativo turístico. A água se apresenta cristalina ao olhar devido ao leito basáltico nesse trecho do ribeirão e pode-se observar uma erosão natural com raízes expostas à direita (figura 14).

Figura 14: Água visivelmente cristalina devido ao leito basáltico, com uma erosão e algumas raízes expostas à direita.

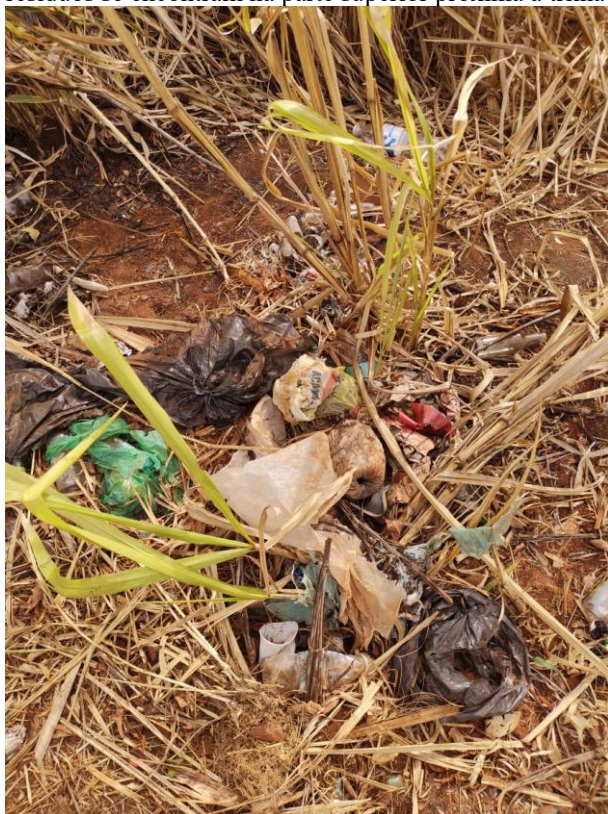
Figura 16: Resíduos sólidos deixados pelos visitantes no entorno da área frequentada. Na figura esses resíduos se encontram na parte superior próxima à trilha utilizada para descer até a calha.

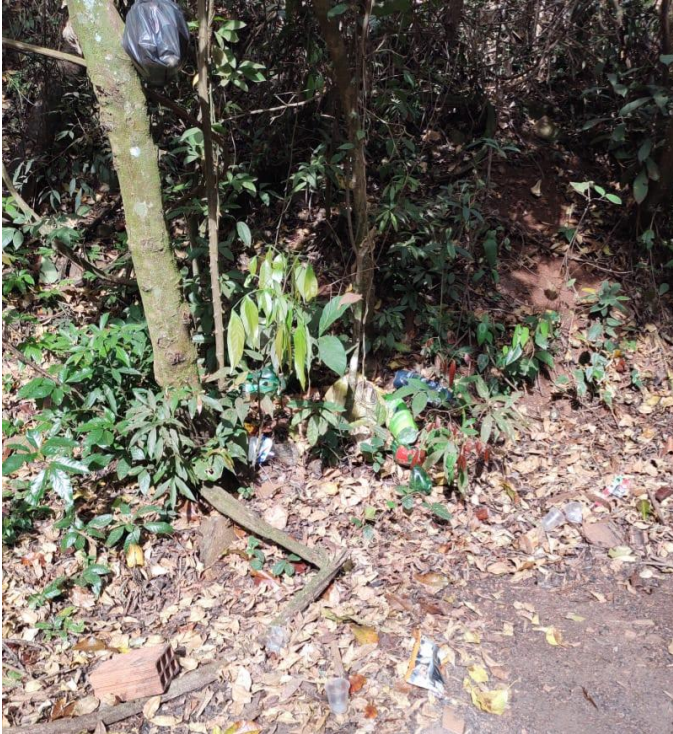
Figura 17: Resíduos sólidos no entorno da calha da cachoeira, próximo à água.

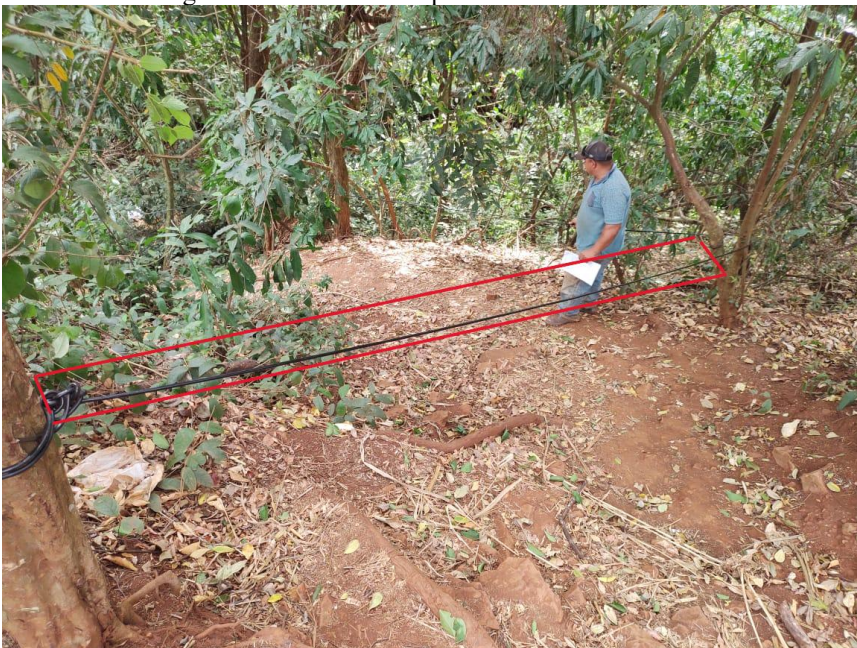
Na trilha íngreme que leva até a calha da cachoeira foi amarrado um cordão na intenção de improvisar um corrimão, indicativo de presença massiva de turistas no local, como mostra a figura 18. Segundo relatos de moradores, esse cordão foi inserido ali pelos próprios visitantes da cachoeira.

Figura 18: Destaque um cordão preto, improvisando um corrimão para facilitar a descida até a calha da cachoeira. Ele segue até o fim da trilha que ao seu decorrer vai se tornando mais íngreme.

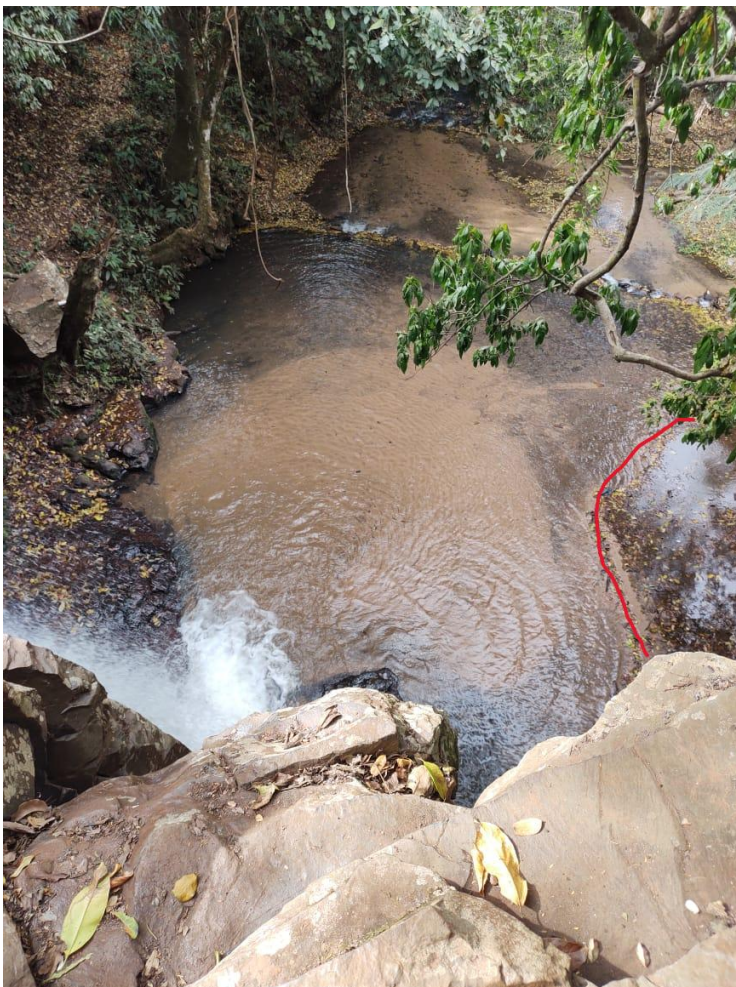
A água, na calha da cachoeira, apresentou, em uma porção retida por uma barreira natural, uma mancha aparentemente oleosa visível (Figura 20). Com exceção dessa parte, ela se mostra cristalina e sem odor. Tendo em vista que ao decorrer do córrego analisado não foram observadas outras manchas, assim como na própria calha da cachoeira onde a água é corrente, torna-se razoável supor que tal mancha seja proveniente de processos biológicos naturais, como a ação de bactérias ou a decomposição de matéria orgânica (em abundância nesse local onde existe a água parada), que liberam substâncias que criam uma fina película iridescente na superfície da água (Lim; Abbatt, 2020).

Figura 20: vista da borda da cachoeira, na qual fica evidente sua calha. À direita da imagem (em destaque) nota-se uma porção de água retida por uma barreira natural, onde se encontra uma mancha aparentemente oleosa.

Na análise não foi constatada nenhuma mancha oleosa, turbidez ou odor na água, análogo aos outros pontos analisados, exceto na Cachoeira do Pilão, em uma porção de água parada, o que corrobora com a hipótese de que aquela mancha iridescente origina-se da decomposição de folhas, que se fazem presente em abundância naquele local.

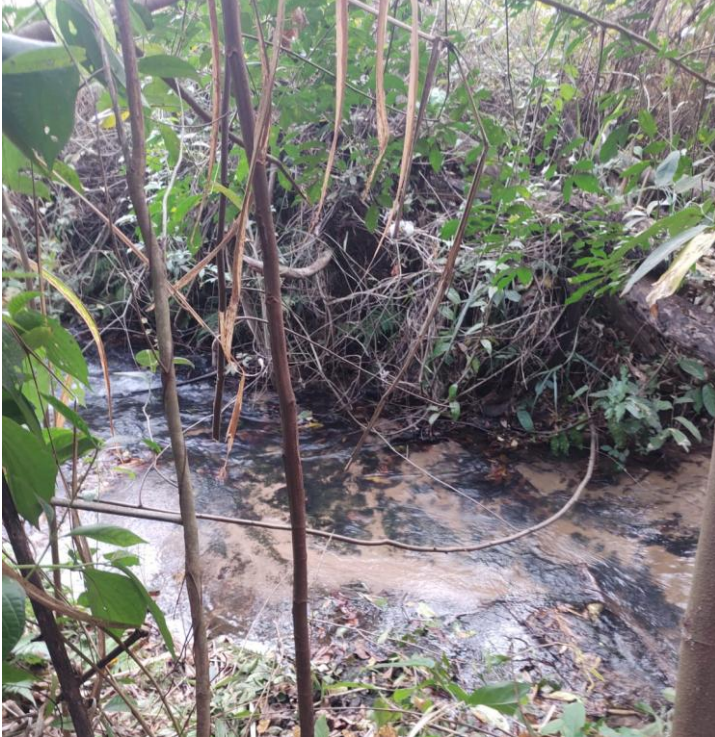
Figura 21: Leito do córrego do Pilão no Ponto 7. Porção de baixa profundidade, onde é visível a combinação da areia com o basalto, fruto da junção dos Córregos do Pilão e Areia Branca

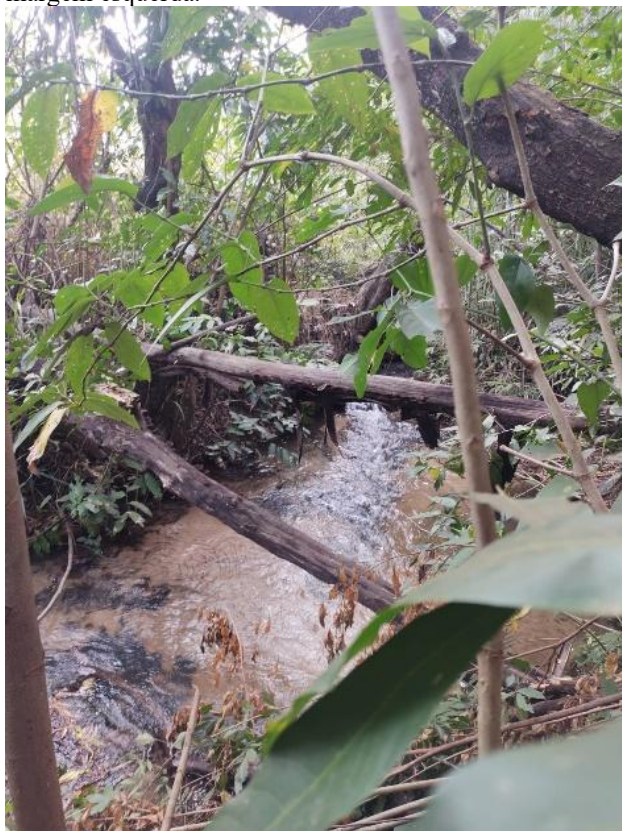
O ponto não apresenta interesse turístico, por falta de atratividade e difícil acesso à visitantes. A vegetação predominante é arbustiva, exibindo poucas árvores nas margens, duas delas caídas sobre o córrego. É notável também uma erosão de ordem natural na margem esquerda (Figura 22).

Figura 22: algumas das árvores existentes nas margens. Duas delas caídas sobre o córrego e uma erosão na margem esquerda.

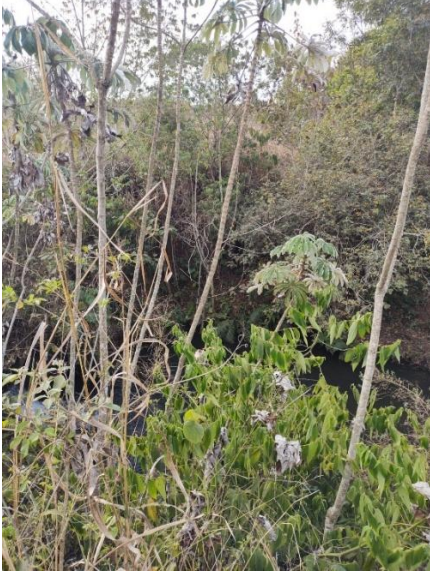
Figura 23: Visão das margens do córrego, onde predomina vegetação arbustiva.

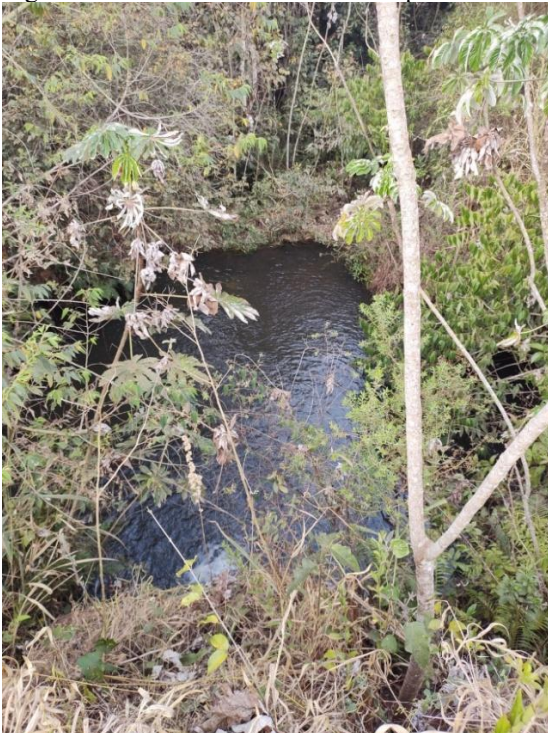
Sem odor ou turbidez, a água também não apresentou sinais ou manchas oleosas em seu curso nessa porção do córrego. A figura 24, demonstra um alargamento do leito, predominante rochoso e pouco assoreado, que antecipa uma curva.

Figura 24: visão do leito basáltico no ponto de coleta, onde se observa logo adiante uma curva.

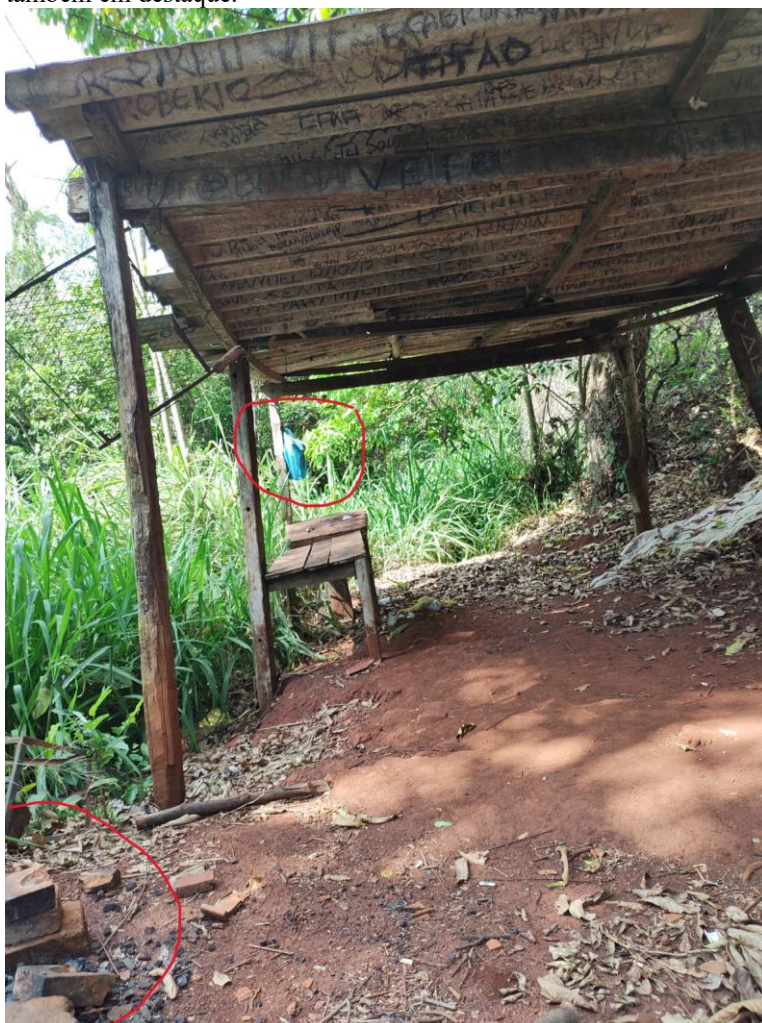
Figura 25: Cobertura construída para fins de lazer na margem direita da calha, em destaque ao fundo, resíduos sólidos armazenados em uma sacola plástica, à esquerda inferior, uma churrasqueira improvisada também em destaque.

Torna-se evidente a presença antrópica no local, levando em consideração o solo descoberto, a construção do abrigo e o lixo armazenado, entretanto, pelo acesso restrito e o pequeno espaço físico em que falta a vegetação, pode-se concluir que a frequência de pessoas no local não é massiva. Fato que não pode ser confirmado, pois o autor não encontrou o(s) proprietário(s) que poderiam esclarecer.

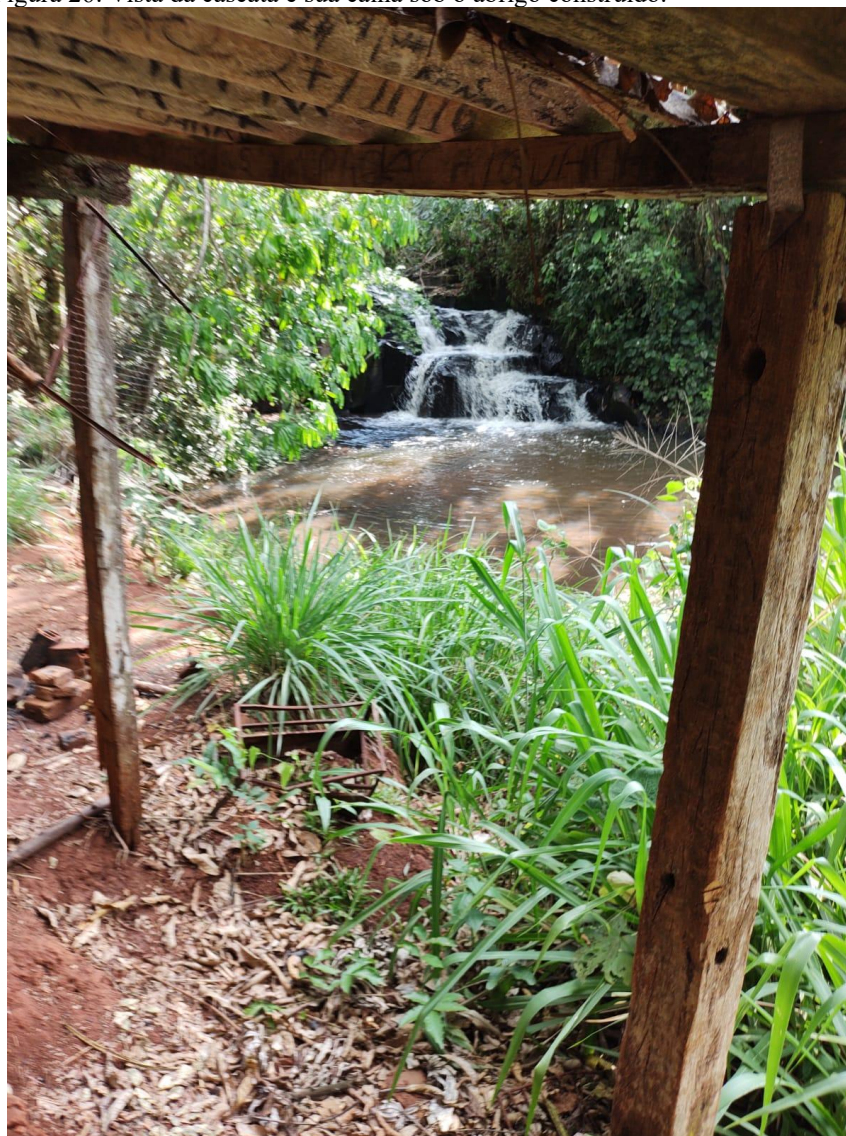
Figura 26: Vista da cascata e sua calha sob o abrigo construído.

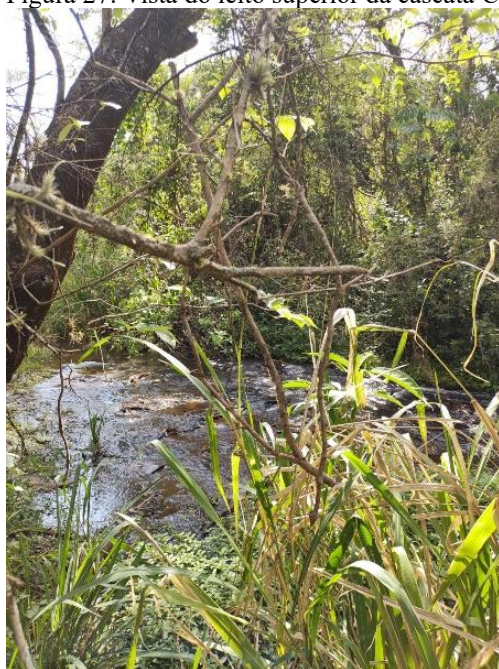
Figura 27: Vista do leito superior da cascata Cachoeira do Adão.

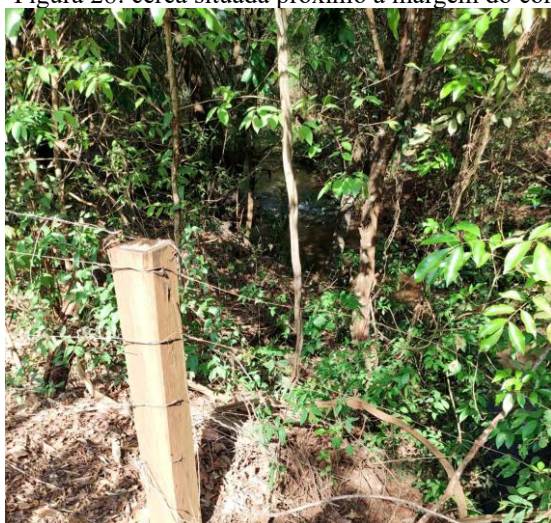
Figura 28: cerca situada próximo à margem do córrego.

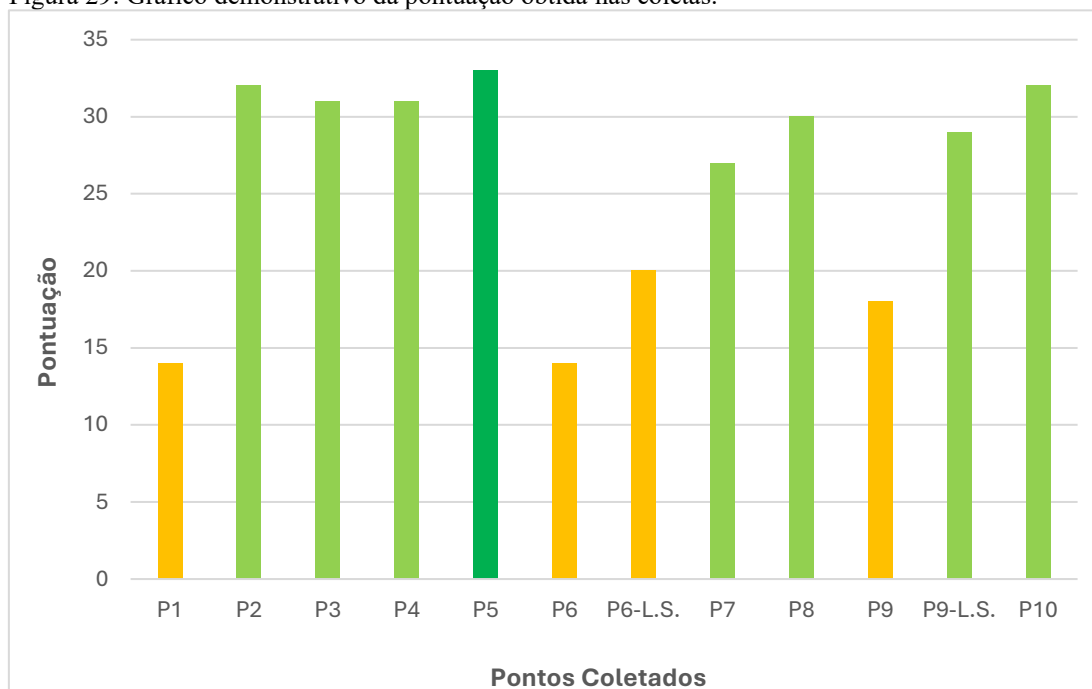
A comparação dos resultados obtidos por meio do PAR, conforme os modelos propostos por Callisto et al. (2002) e Sardinha et al. (2007), entre os pontos com atratividade turística (Pontos 1, 6 e 9) evidencia a degradação ambiental causada ou agravada pelo uso recreativo intenso. Por outro lado, os pontos sem presença antrópica massiva em seus entornos (Pontos 2, 3, 4, 5, 7, 8 e 10) apresentaram grau de preservação satisfatório, mesmo estando inseridos em um contexto de atividade econômica rural, a qual, por si só, já se configura como potencial fator de impacto ambiental. A Figura 29 ilustra graficamente essa comparação entre os pontos amostrais, evidenciando a relação direta entre atratividade turística e redução das pontuações no PAR.

Figura 29: Gráfico demonstrativo da pontuação obtida nas coletas.
